Piano per l'eliminazione delle barriere
architettoniche per il Museo Revoltella -
Galleria d'Arte Moderna

ottobre 2025
rev_09

Schede analisi elementi di criticità

Museo Revoltella

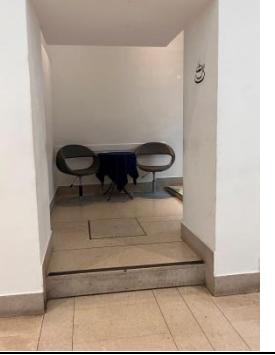
RILIEVO	Categoria criticità
	BA_01 – barriera architettonica risolta
	Individuazione criticità
	BA_01.1 – Accesso distributori automatici

<p>Quantità 1 gradino</p> <p>Lunghezza</p> <p>Larghezza 127 cm</p> <p>Dislivello 18 cm</p> <p>Pendenza</p>
Annotazioni	
Il dislivello non permette all'utente con disabilità di raggiungere i distributori automatici.	
L'architettura dell'edificio, fortemente caratterizzata dalle forme scarpiane, non risulta integrabile con ulteriori elementi come i corrimano.	
Nel quadro degli interventi realizzati con i fondi PNRR è stata realizzata una nuova rampa d'accesso che consente la definizione di un nuovo percorso di accesso all'area dei distributori automatici.

PROPOSTA DI INTERVENTO	Descrizione intervento L'esistenza del percorso alternativo va segnalata con l'esecuzione di una cartellonistica adeguatamente collocata.
-------------------------------	---

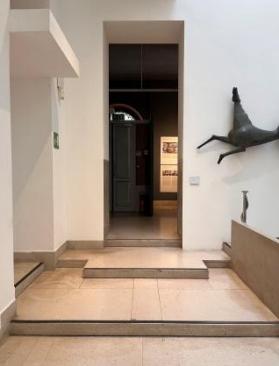
RILIEVO	Categoria criticità BA_01 – barriera architettonica risolta	
	Individuazione criticità BA_01.2 – Passaggio/inizio percorso museale

Quantità 3 gradini
		Lunghezza
		Larghezza 170 cm
		Dislivello 36 cm
		Pendenza
	Annotazioni Il dislivello non permette all'utente con disabilità di procedere lungo il percorso del museo ma deve seguire un percorso alternativo. L'architettura dell'edificio, fortemente caratterizzata dalle forme scarpiane, non risulta integrabile con ulteriori elementi come i corrimano, anche alla luce dell'esistenza di un percorso alternativo con caratteristiche di accessibilità posto in prossimità dell'ascensore.

PROPOSTA DI INTERVENTO	Descrizione intervento L'esistenza del percorso alternativo va segnalata con l'esecuzione di una cartellonistica adeguatamente collocata.
-------------------------------	---

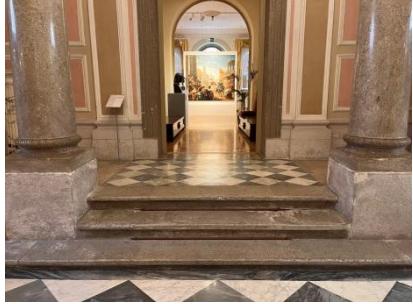
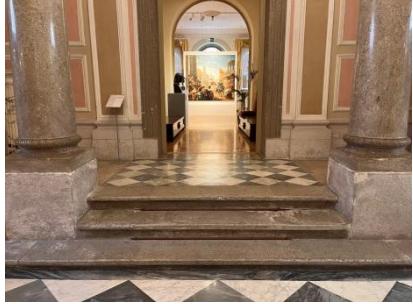
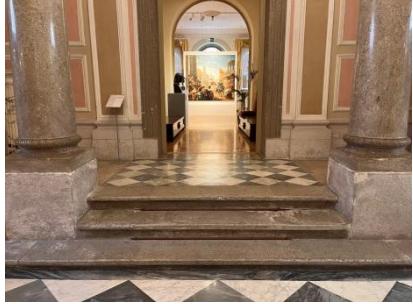
RILIEVO	Categoria criticità BA_01 – barriera architettonica risolta										
	Individuazione criticità BA_01.3 – Passaggio museale ingresso carrozze

Quantità 3 gradini										
	Lunghezza 100 cm										
	Larghezza 233 cm										
	Dislivello 48 cm										
	Pendenza										
	Annotazioni <p>Il dislivello non permette all’utente con disabilità di procedere lungo il percorso del museo ma deve seguire un percorso alternativo.</p> <p>L’architettura dell’edificio, fortemente caratterizzata dalle forme e dai materiali del palazzo baronale, non risulta integrabile con ulteriori elementi come i corrimano. Si segnala l’esistenza di un percorso alternativo con caratteristiche di accessibilità. In particolare, nel contesto dei lavori di eliminazione delle barriere finanziato con fondi PNRR, è stata montata una passerella metallica che consente l’accessibilità da un varco a fianco della scala.</p>

PROPOSTA DI INTERVENTO	Descrizione intervento L’esistenza del percorso alternativo va segnalata con l’esecuzione di una cartellonistica adeguatamente collocata.
-------------------------------	---

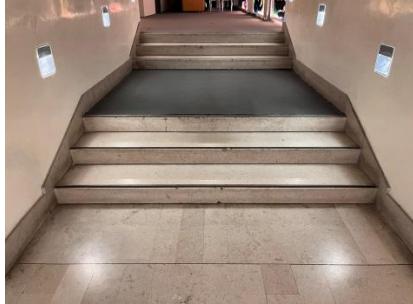
Quantità 3 + 3 gradini (A/P=62)
	Individuazione criticità BA_01.4 – Accesso sala esposizioni temporanee		Lunghezza 70 cm
			Larghezza 240 cm
			Dislivello 86 cm
			Pendenza
	Annotazioni Il dislivello non permette all'utente con difficoltà motoria di procedere lungo il percorso del museo ma deve seguire un percorso alternativo. Nel quadro degli interventi realizzati con i fondi PNRR è stata montata una piattaforma elevatrice che consente il superamento del dislivello.

PROPOSTA DI INTERVENTO	Descrizione intervento L'esistenza del percorso alternativo va segnalata con l'esecuzione di una cartellonistica adeguatamente collocata.
-------------------------------	---

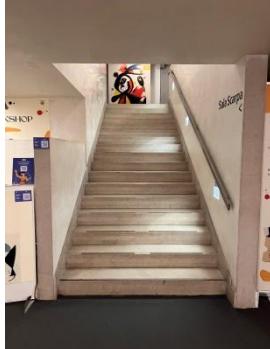
Quantità 19 gradini (A/P=62)	
	Individuazione criticità BA_01.5 – Accesso sala esposizioni temporanee		Lunghezza 5 m	
			Larghezza 170 cm	
			Dislivello 2,70 m	
			Pendenza	
Annotazioni <p>Il dislivello non permette all’utente con disabilità di procedere lungo il percorso del museo ma deve seguire un percorso alternativo che prevede l’utilizzo dell’ascensore.</p> <p>L’architettura dell’edificio è fortemente caratterizzata dalle forme scarpiane. Non risulta integrabile sulla sinistra con un ulteriore corrimano in quanto lo stesso male si accorderebbe con la configurazione del parapetto. Si segnala l’esistenza di un percorso alternativo con caratteristiche di accessibilità tramite l’utilizzo dell’ascensore in prossimità dell’ingresso.</p>

PROPOSTA DI INTERVENTO	Descrizione intervento L'esistenza del percorso alternativo va segnalata con l'esecuzione di una cartellonistica adeguatamente collocata.
-------------------------------	---

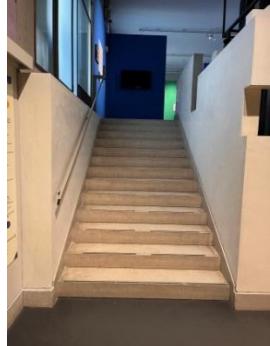
Quantità 13 gradini ($A/P=62$)	
	Individuazione criticità BA_01.7 – Accesso sala esposizioni temporanee		Lunghezza 3,6 m	
Annotazioni <p>Il dislivello non permette all’utente con disabilità di procedere lungo il percorso del museo ma deve seguire un percorso alternativo che prevede l’utilizzo dell’ascensore.</p> <p>L’architettura dell’edificio, fortemente caratterizzata dalle forme scarpiane, non risulta integrabile con ulteriori elementi come il corrimano aggiuntivo. Si segnala l’esistenza di un percorso alternativo con caratteristiche di accessibilità. In particolare la rampa posta sull’altro lato è dotata di piattaforma servoscala.</p>			Larghezza 172 cm	
			Dislivello 1,86	
			Pendenza

PROPOSTA DI INTERVENTO	Descrizione intervento L'esistenza del percorso alternativo va segnalata con l'esecuzione di una cartellonistica adeguatamente collocata.
-------------------------------	---

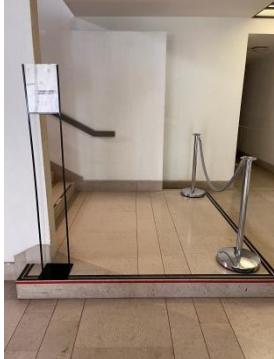
RILIEVO	Categoria criticità BA_01 – barriera architettonica risolta	
	Individuazione criticità BA_01.8 – Rampa scale dal terzo al quarto piano

Quantità 1 gradino Lunghezza 199 cm Larghezza 199 cm Altezza/Dislivello 18 cm Pendenza
	Annotazioni Il dislivello non permette all'utente con disabilità di procedere lungo il percorso del museo ma deve seguire un percorso alternativo. L'architettura dell'edificio, fortemente caratterizzata dalle forme scarpiane, non risulta integrabile con ulteriori elementi come i corrimano. E' comunque presente un percorso alternativo con caratteristiche di accessibilità (piattaforma servoscala e ascensore).

PROPOSTA DI INTERVENTO	Descrizione intervento L'esistenza del percorso alternativo va segnalata con l'esecuzione di una cartellonistica adeguatamente collocata.
-------------------------------	---

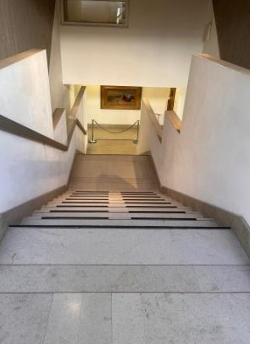
RILIEVO	Categoria criticità BA_01 – barriera architettonica risolta
	Individuazione criticità BA_01.9 – Rampa scale dal terzo al quarto piano

<p>Quantità 18 gradini ($A/P=62$)</p> <p>Lunghezza 6,30 m</p> <p>Larghezza 178 cm</p> <p>Dislivello 2,95 m</p> <p>Pendenza</p>
	<p>Annotazioni</p> <p>Il dislivello non permette all’utente con disabilità di procedere lungo il percorso del museo ma deve seguire un percorso alternativo.</p> <p>L’architettura dell’edificio è fortemente caratterizzata dalle forme scarpiane. Non risulta integrabile sulla destra con un ulteriore corrimano in quanto lo stesso male si accorderebbe con la configurazione del parapetto. Si segnala l’esistenza di un percorso alternativo con caratteristiche di accessibilità che prevede l’utilizzo dell’ascensore esistente.</p>

PROPOSTA DI INTERVENTO	Descrizione intervento L'esistenza del percorso alternativo va segnalata con l'esecuzione di una cartellonistica adeguatamente collocata.
-------------------------------	---

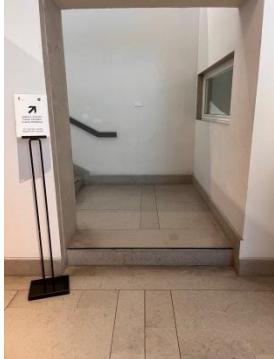
Quantità 1 gradino
	Individuazione criticità BA_01.10 – Rampa scale dal quarto al quinto piano		Lunghezza 154 cm
			Larghezza 154 cm
			Dislivello 18 cm
			Pendenza
Annotazioni Il dislivello non permette all'utente con disabilità di procedere lungo il percorso del museo ma deve seguire un percorso alternativo. L'architettura dell'edificio, fortemente caratterizzata dalle forme scarpiane, non risulta integrabile con ulteriori elementi come i corrimani. E' comunque presente un percorso alternativo con caratteristiche di accessibilità (piattaforma servoscala e ascensore).

PROPOSTA DI INTERVENTO	Descrizione intervento L'esistenza del percorso alternativo va segnalata con l'esecuzione di una cartellonistica adeguatamente collocata.
-------------------------------	---

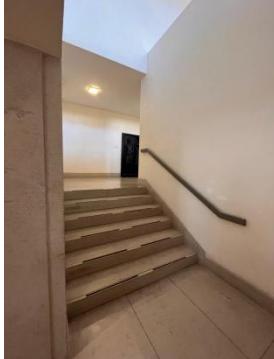
Individuazione criticità BA_01.11 – Rampa scale dal quarto al quinto piano	
	Quantità 6 gradini (A/P=62)		Lunghezza 150 cm	
Larghezza 180 cm			Dislivello 1,12 m	
Pendenza				
Annotazioni Il dislivello non permette all'utente con disabilità di procedere lungo il percorso del museo ma deve seguire un percorso alternativo. L'architettura dell'edificio è fortemente caratterizzata dalle forme scarpiane. Non risulta integrabile sulla sinistra con un ulteriore corrimano in quanto lo stesso male si accorderebbe con la configurazione del parapetto. Si segnala l'esistenza di un percorso alternativo con caratteristiche di accessibilità che prevede l'utilizzo dell'ascensore esistente.

PROPOSTA DI INTERVENTO	Descrizione intervento L'esistenza del percorso alternativo va segnalata con l'esecuzione di una cartellonistica adeguatamente collocata.
-------------------------------	---

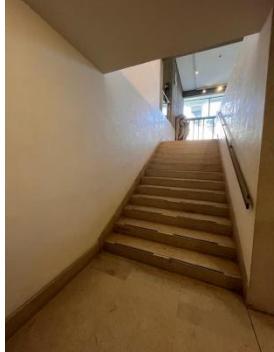
Quantità 12 gradini (A/P=62)	
	Individuazione criticità BA_01.12 – Rampa scale dal quarto al quinto piano		Lunghezza 3,50 m	
Larghezza 179 cm			Dislivello 2,08 m	
Pendenza				
Annotazioni <p>Il dislivello non permette all'utente con disabilità e di procedere lungo il percorso del museo ma deve seguire un percorso alternativo.</p> <p>L'architettura dell'edificio è fortemente caratterizzata dalle forme scarpiane. Non risulta integrabile sulla sinistra con un ulteriore corrimano in quanto lo stesso male si accorderebbe con la configurazione del parapetto. Si segnala l'esistenza di un percorso alternativo con caratteristiche di accessibilità che prevede l'utilizzo dell'ascensore esistente.</p>

PROPOSTA DI INTERVENTO	Descrizione intervento L'esistenza del percorso alternativo va segnalata con l'esecuzione di una cartellonistica adeguatamente collocata.
-------------------------------	---

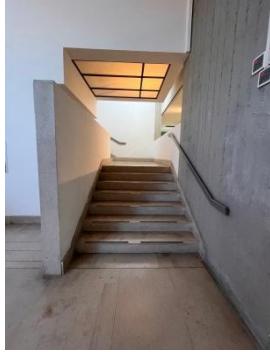
Individuazione criticità BA_01.13 – Rampa scale dal quinto al sesto piano	Quantità 7 gradini (A/P=62) Lunghezza 180 cm Larghezza 180 cm Dislivello 1,12 m Pendenza
	Annotazioni <p>Il dislivello non permette all'utente con disabilità di procedere lungo il percorso del museo ma deve seguire un percorso alternativo.</p> <p>L'architettura dell'edificio è fortemente caratterizzata dalle forme scarpiane. Non risulta integrabile sulla sinistra con un ulteriore corrimano in quanto lo stesso male si accorderebbe con la configurazione del parapetto. Si segnala l'esistenza di un percorso alternativo con caratteristiche di accessibilità che prevede l'utilizzo dell'ascensore esistente.</p>

PROPOSTA DI INTERVENTO	Descrizione intervento L'esistenza del percorso alternativo va segnalata con l'esecuzione di una cartellonistica adeguatamente collocata.
-------------------------------	---

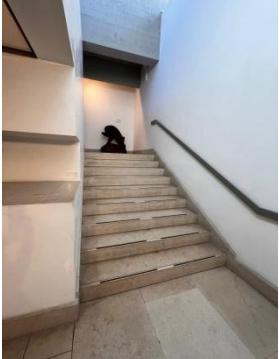
Individuazione criticità BA_01.14 – Rampa scale dal quinto al sesto piano	Quantità 8 gradini (A/P=62) Lunghezza 2,50 m Larghezza 180 cm Dislivello 1,44 m Pendenza
	Annotazioni <p>Il dislivello non permette all'utente con disabilità di procedere lungo il percorso del museo ma deve seguire un percorso alternativo.</p> <p>L'architettura dell'edificio è fortemente caratterizzata dalle forme scarpiane. Non risulta integrabile sulla sinistra con un ulteriore corrimano in quanto lo stesso male si accorderebbe con la configurazione del parapetto. Si segnala l'esistenza di un percorso alternativo con caratteristiche di accessibilità che prevede l'utilizzo dell'ascensore esistente.</p>

PROPOSTA DI INTERVENTO	Descrizione intervento L'esistenza del percorso alternativo va segnalata con l'esecuzione di una cartellonistica adeguatamente collocata.
-------------------------------	---

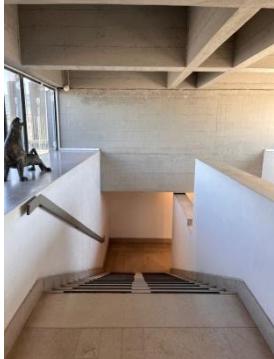
Individuazione criticità BA_01.15 – Rampa scale dal quinto al sesto piano	Quantità 14 gradini (A/P=62)
	Lunghezza 4,50 m		Larghezza 180 cm	Dislivello 2,38 m
Annotazioni <p>Il dislivello non permette all’utente con disabilità di procedere lungo il percorso del museo ma deve seguire un percorso alternativo.</p> <p>L’architettura dell’edificio è fortemente caratterizzata dalle forme scarpiane. Non risulta integrabile sulla destra con un ulteriore corrimano in quanto lo stesso male si accorderebbe con la configurazione del parapetto. Si segnala l’esistenza di un percorso alternativo con caratteristiche di accessibilità che prevede l’utilizzo dell’ascensore esistente.</p>				Pendenza

PROPOSTA DI INTERVENTO	Descrizione intervento L’esistenza del percorso alternativo va segnalata con l’esecuzione di una cartellonistica adeguatamente collocata.
-------------------------------	---

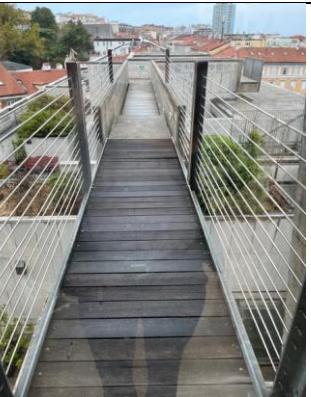
RILIEVO	Categoria criticità BA_02 – barriera architettonica irrisolta	
	Individuazione criticità BA_02.2 – Passerella collegamento terrazza

Quantità
		Lunghezza 760 cm
		Larghezza 120 cm
		Altezza/Dislivello
	Annotazioni	Pendenza
	L'elemento passerella allo stato attuale non risulta conforme alle norme di sicurezza vigenti. Impedisce l'esperienza integrale del percorso museale come definito nel progetto scarpiano. Mancanza battipiede.

PROPOSTA DI INTERVENTO	Descrizione intervento Manutenzione passerella. Messa a norma corrimani esistenti (batti-piede etc.).
-----------------------------------	--

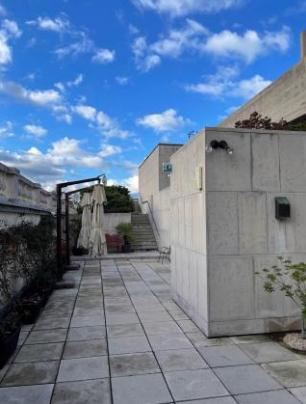
RILIEVO	Categoria criticità BA_02 – barriera architettonica irrisolta	
	Individuazione criticità BA_02.3 – Pavimentazione sconnessa spazi esterni copertura

Quantità Superficie totale: = 462 mq Superficie oggetto intervento primo lotto 2023: = 112 mq Superficie da completare: = 350 mq
Annotazioni Lo spazio esterno della copertura presenta una pavimentazione sconnessa e non di agevole fruibilità da parte di un’utenza con ridotte capacità motorie. In particolare sono presenti elementi monolitici in cemento con armatura metallica di dimensione 60x60cm, appoggiati su supporti in laterizio e cemento su impermeabilizzazione in guaina bituminosa. Puntuali verifiche hanno messo in evidenza il dissesto degli elementi di supporto, la rottura di numerosi elementi monolitici e la fessurazione e il distacco della guaina bituminosa.

PROPOSTA DI INTERVENTO	Descrizione intervento Sostituzione dell’attuale pavimento flottante con elementi migliorativi. Rimozione di tutti gli elementi; sostituzione degli elementi degradati; rifacimento con piedini regolabili del supporto; rifacimento della guaina impermeabilizzante.
-----------------------------------	---

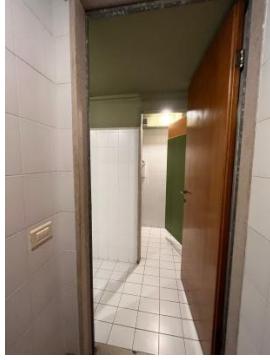
RILIEVO	CATEGORIA criticità LIn_n – servizi igienici non accessibili	
	INDIVIDUAZIONE criticità LIn_01 – Servizio igienico piano intermedio non accessibile

QUANTITÀ
		LUNGHEZZA
		LARGHEZZA
		ALTEZZA/DISLIVELLO
		PENDENZA
	ANNOTAZIONI Le dimensioni e la conformazione dei locali igienici non li rende accessibili a utenti con disabilità.

PROGETTO	DESCRIZIONE intervento Intervento progettuale per la conversione del locale igienico in servizio accessibile.
	INDICAZIONI esecutive Ridefinizione planimetrica con demolizioni e ricostruzioni delle tramezzature e della posizione delle porte. Rifacimento impianti e sostituzione sanitari.

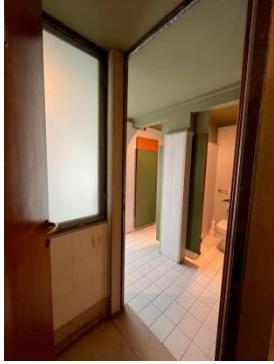
RILIEVO	Categoria criticità LIn_n – servizi igienici non accessibili	
	Individuazione criticità LIn_02 – Servizio igienico piano secondo non accessibile

Quantità
		Lunghezza
		Larghezza
		Altezza/Dislivello
	Pendenza	
	Annotationi Le dimensioni e la conformazione dei locali igienici non li rende accessibili a utenti con disabilità.

PROGETTO	Descrizione intervento Intervento progettuale per la conversione del locale igienico in servizio accessibile.
	Indicazioni esecutive Ridefinizione planimetrica con demolizioni e ricostruzioni delle tramezzature e della posizione delle porte. Rifacimento impianti e sostituzione sanitari.

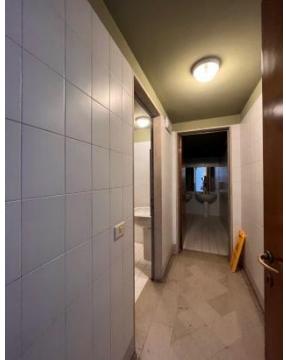
RILIEVO	Categoria criticità LIn_n – servizi igienici non accessibili	
	Individuazione criticità LIn_04 – Servizio igienico piano quinto non accessibile

Quantità
		Lunghezza
		Larghezza
		Altezza/Dislivello
	Pendenza	
	Annotationi Le dimensioni e la conformazione dei locali igienici non li rende accessibili a utenti con disabilità.

PROGETTO	Descrizione intervento Intervento progettuale per la conversione del locale igienico in servizio accessibile.
	Indicazioni esecutive Ridefinizione planimetrica con demolizioni e ricostruzioni delle tramezzature e della posizione delle porte. Rifacimento impianti e sostituzione sanitari.
