PEBA
Piano per l'eliminazione delle barriere
architettoniche per il Museo Revoltella -
Galleria d'Arte Moderna

Museo Revoltella

ottobre 2025
rev_06

Stato proposto

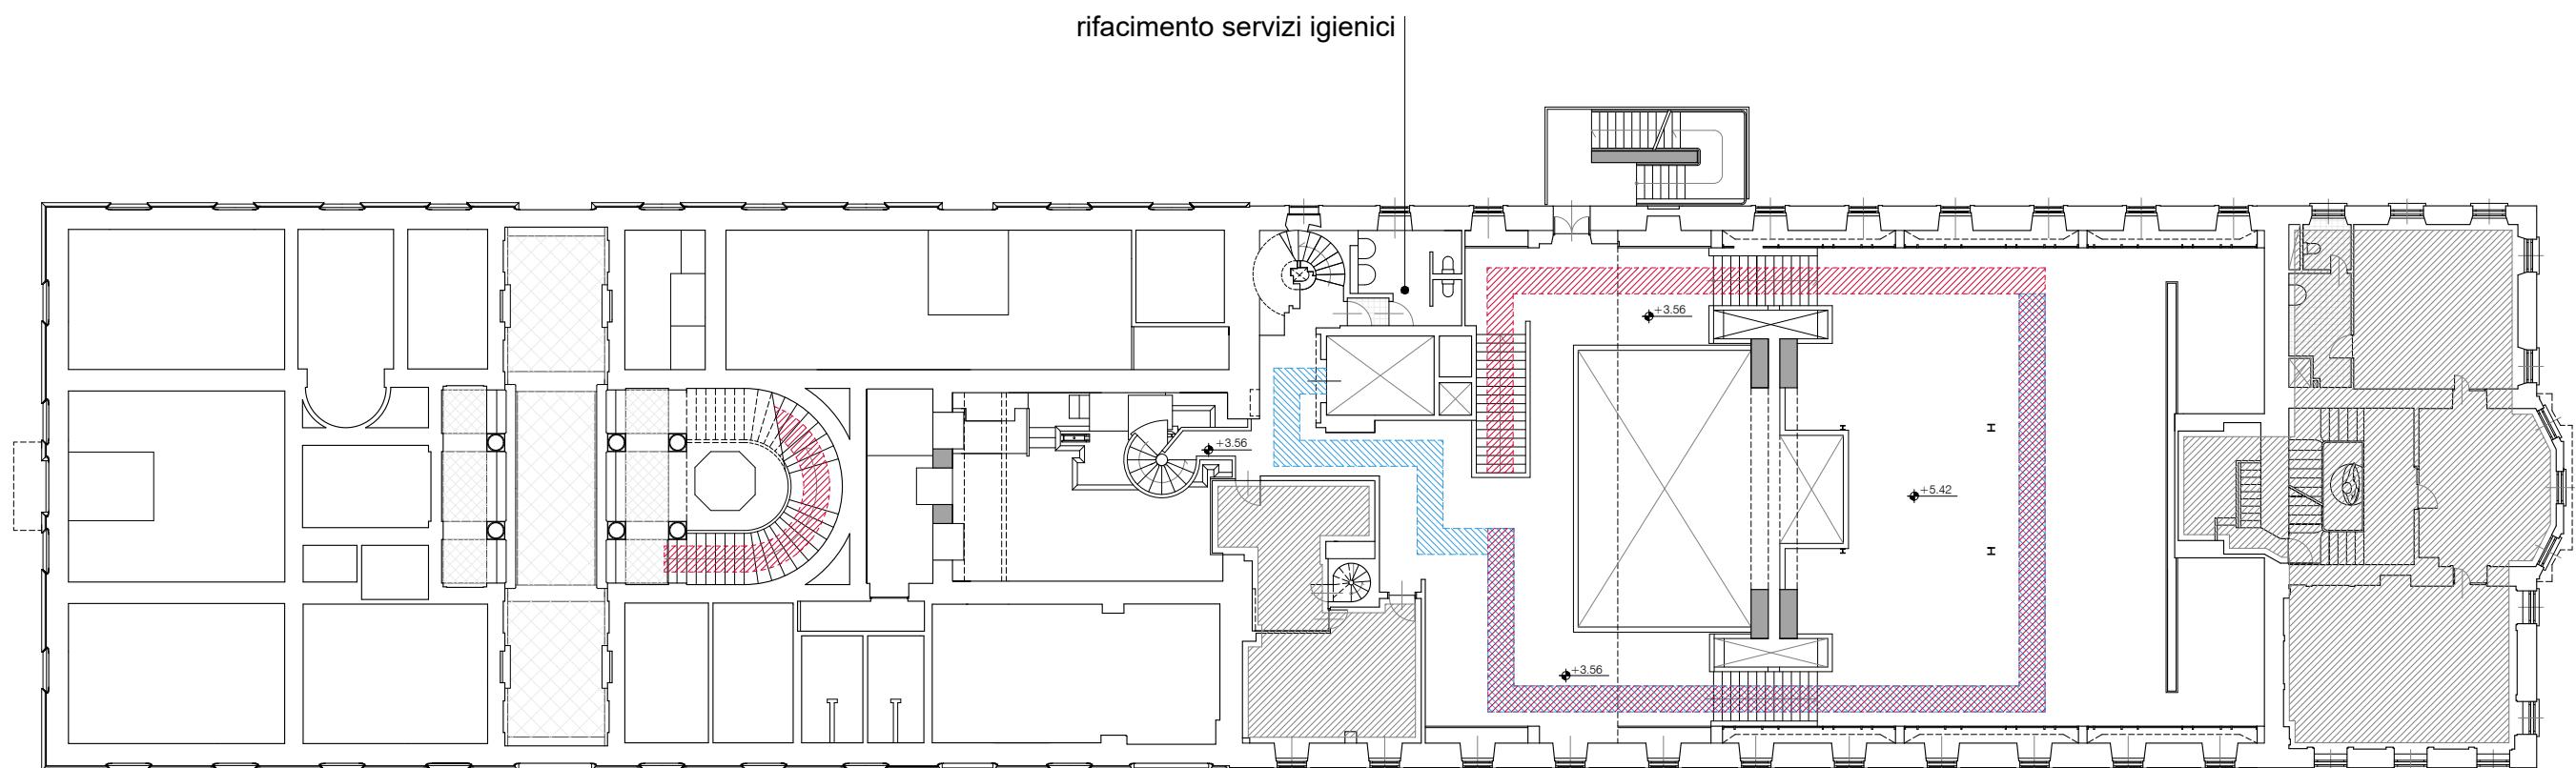
passaggio nuovo percorso passerella
modifica percorso museale
per permettere la visita del
primo piano dell'ala baronale
a visitatori disabili

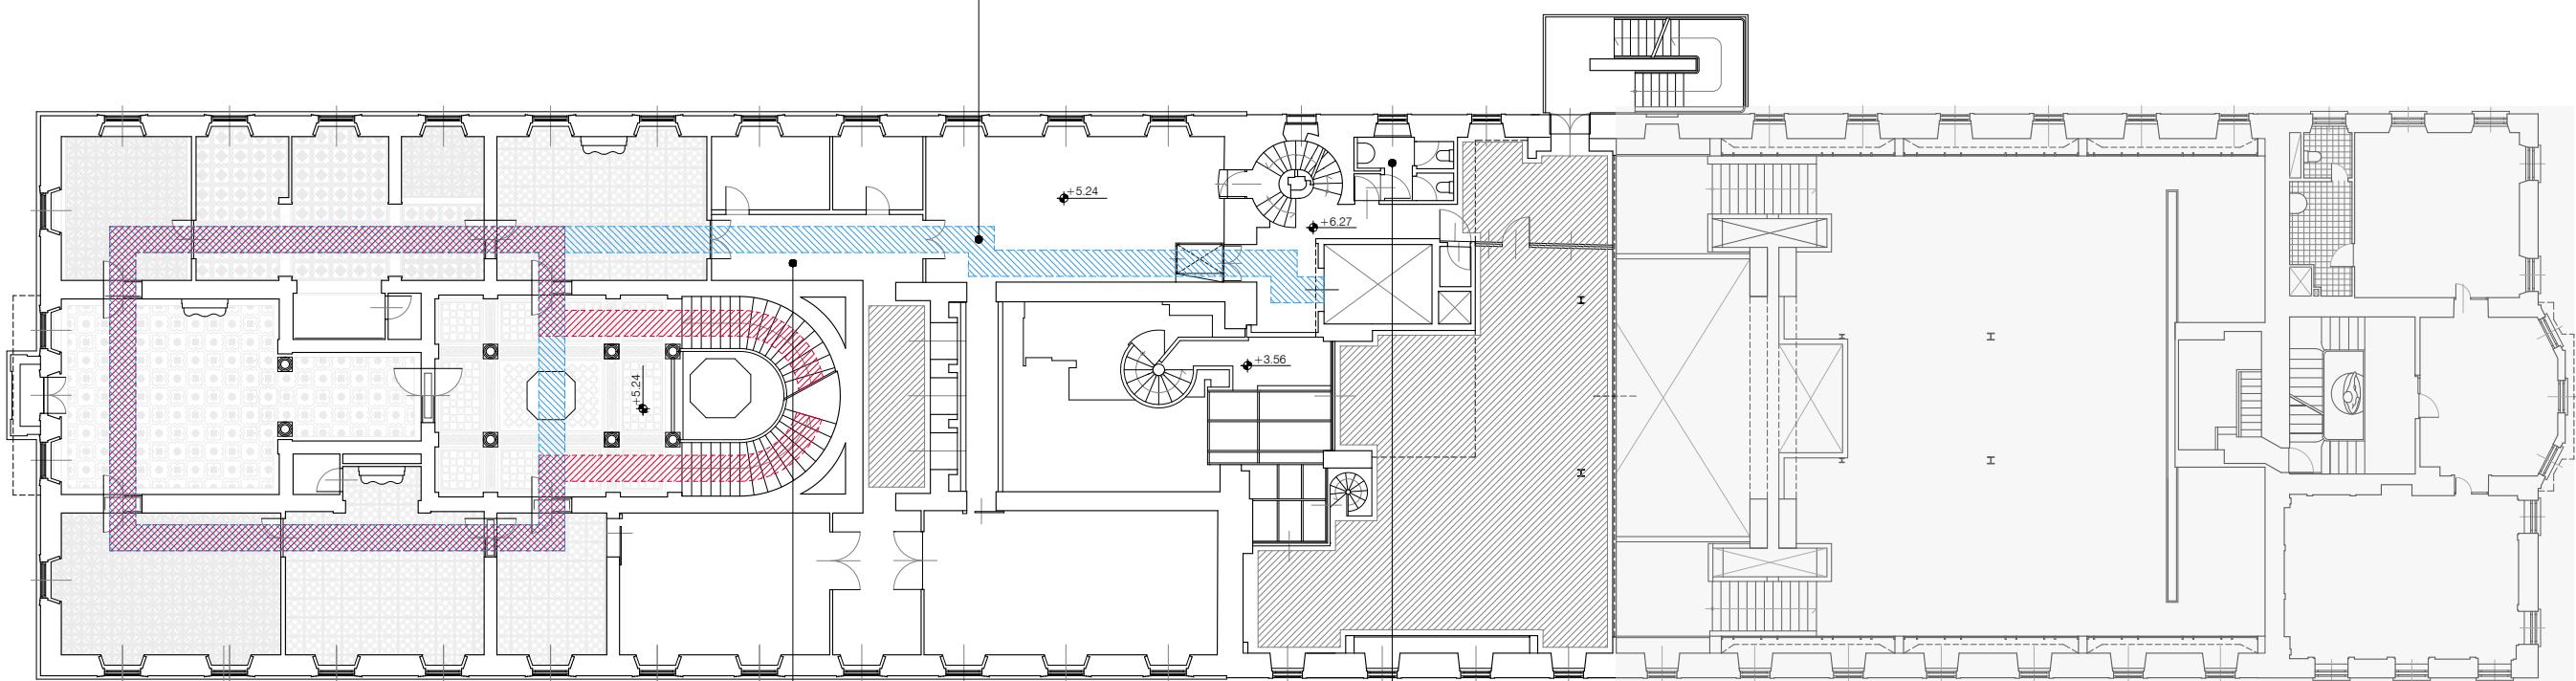
cambio di destinazione d'uso
da magazzino a sala
espositiva
integrata nel percorso museale

rifacimento servizi igienici

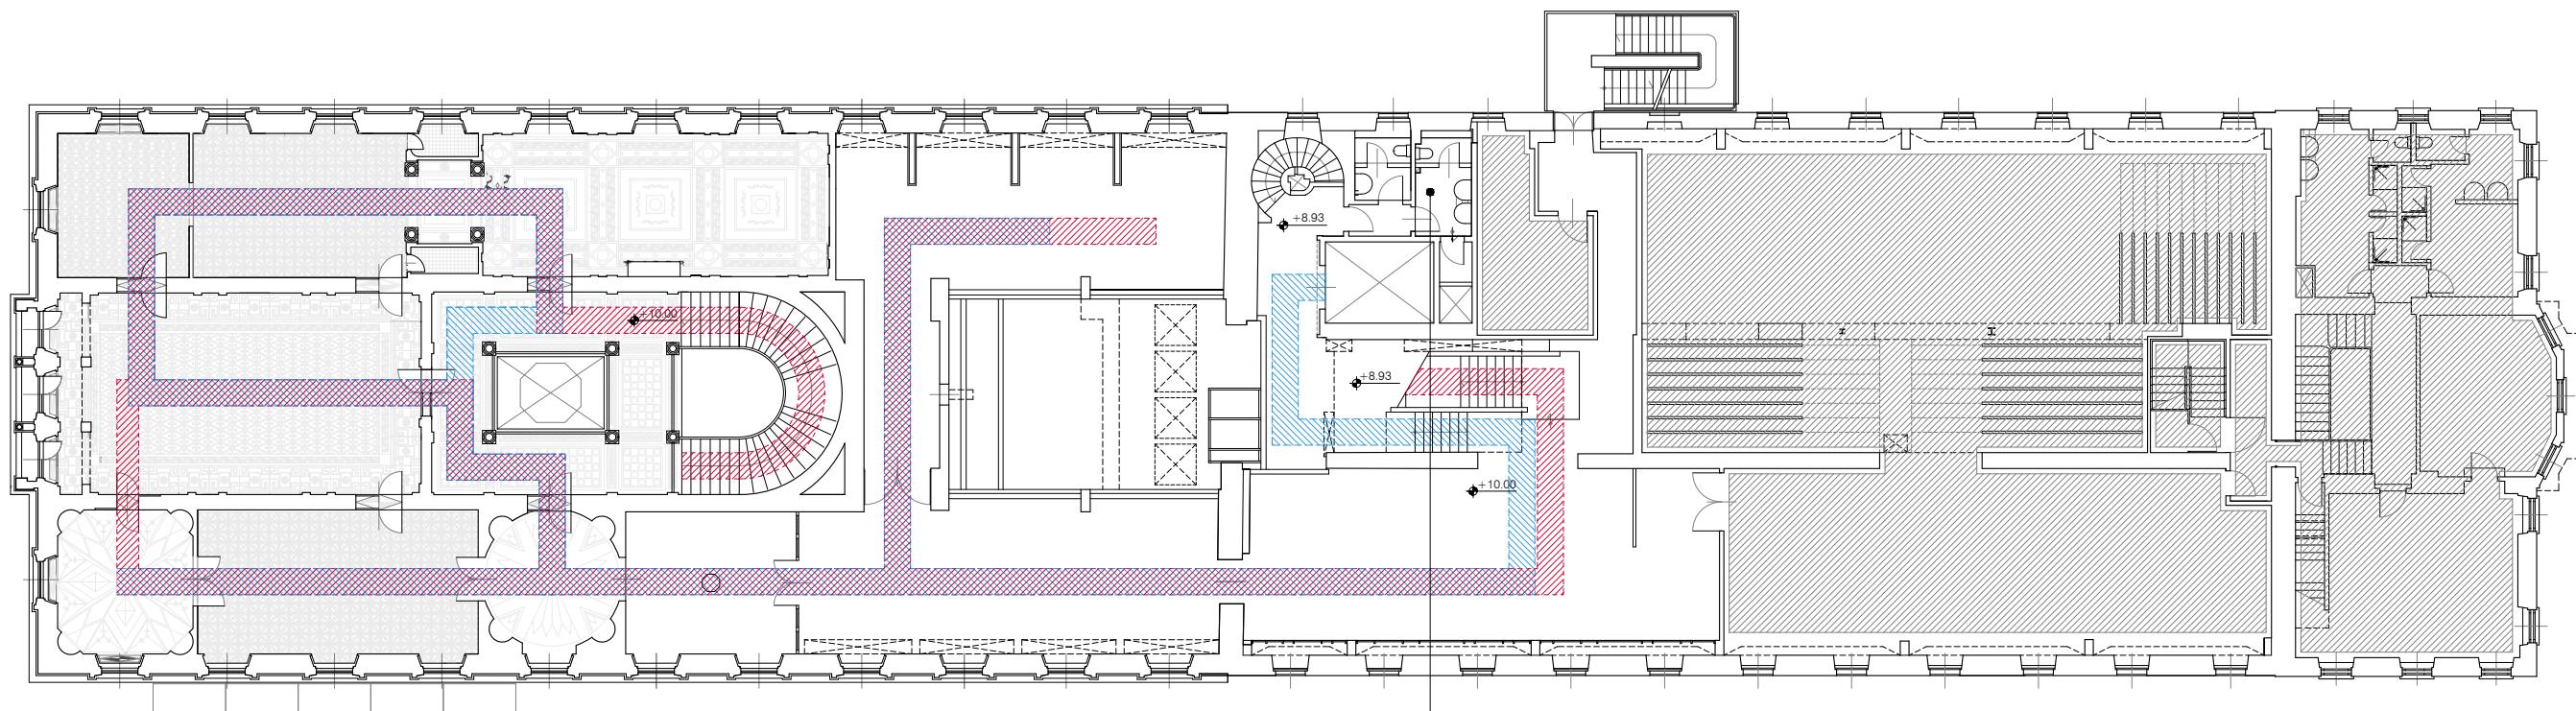
rifacimento servizi igienici

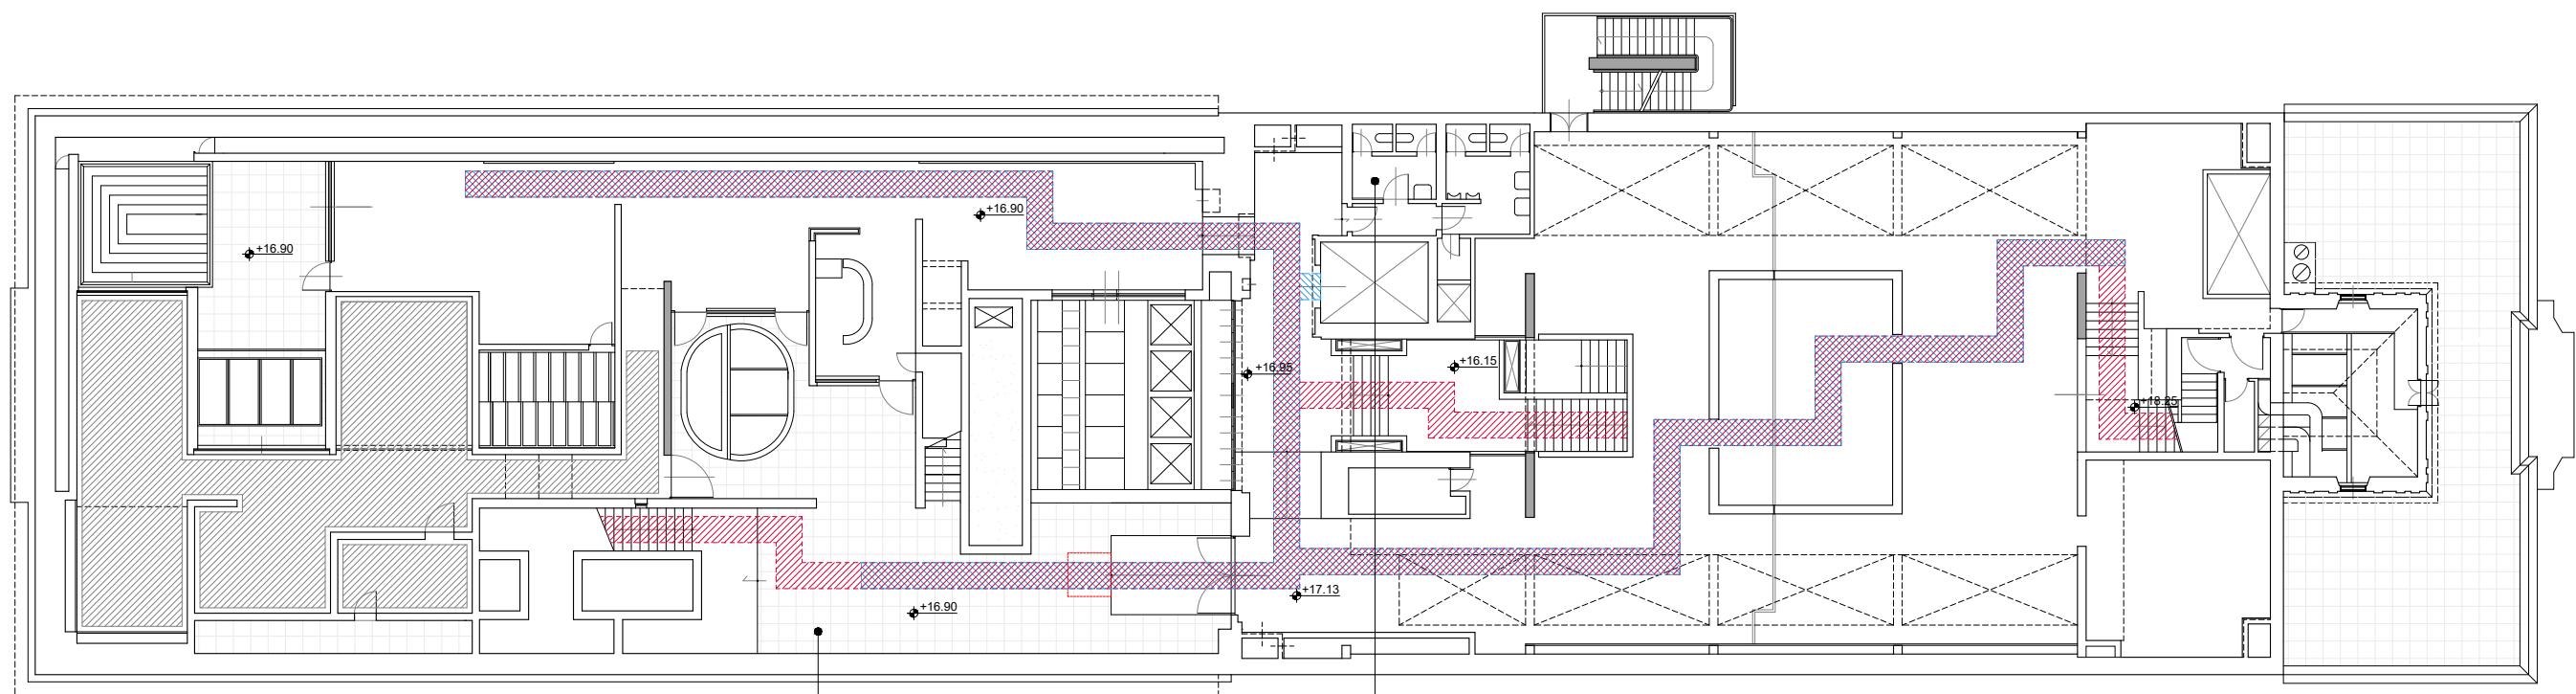
sostituzione pavimento flottante

rifacimento servizi igienici

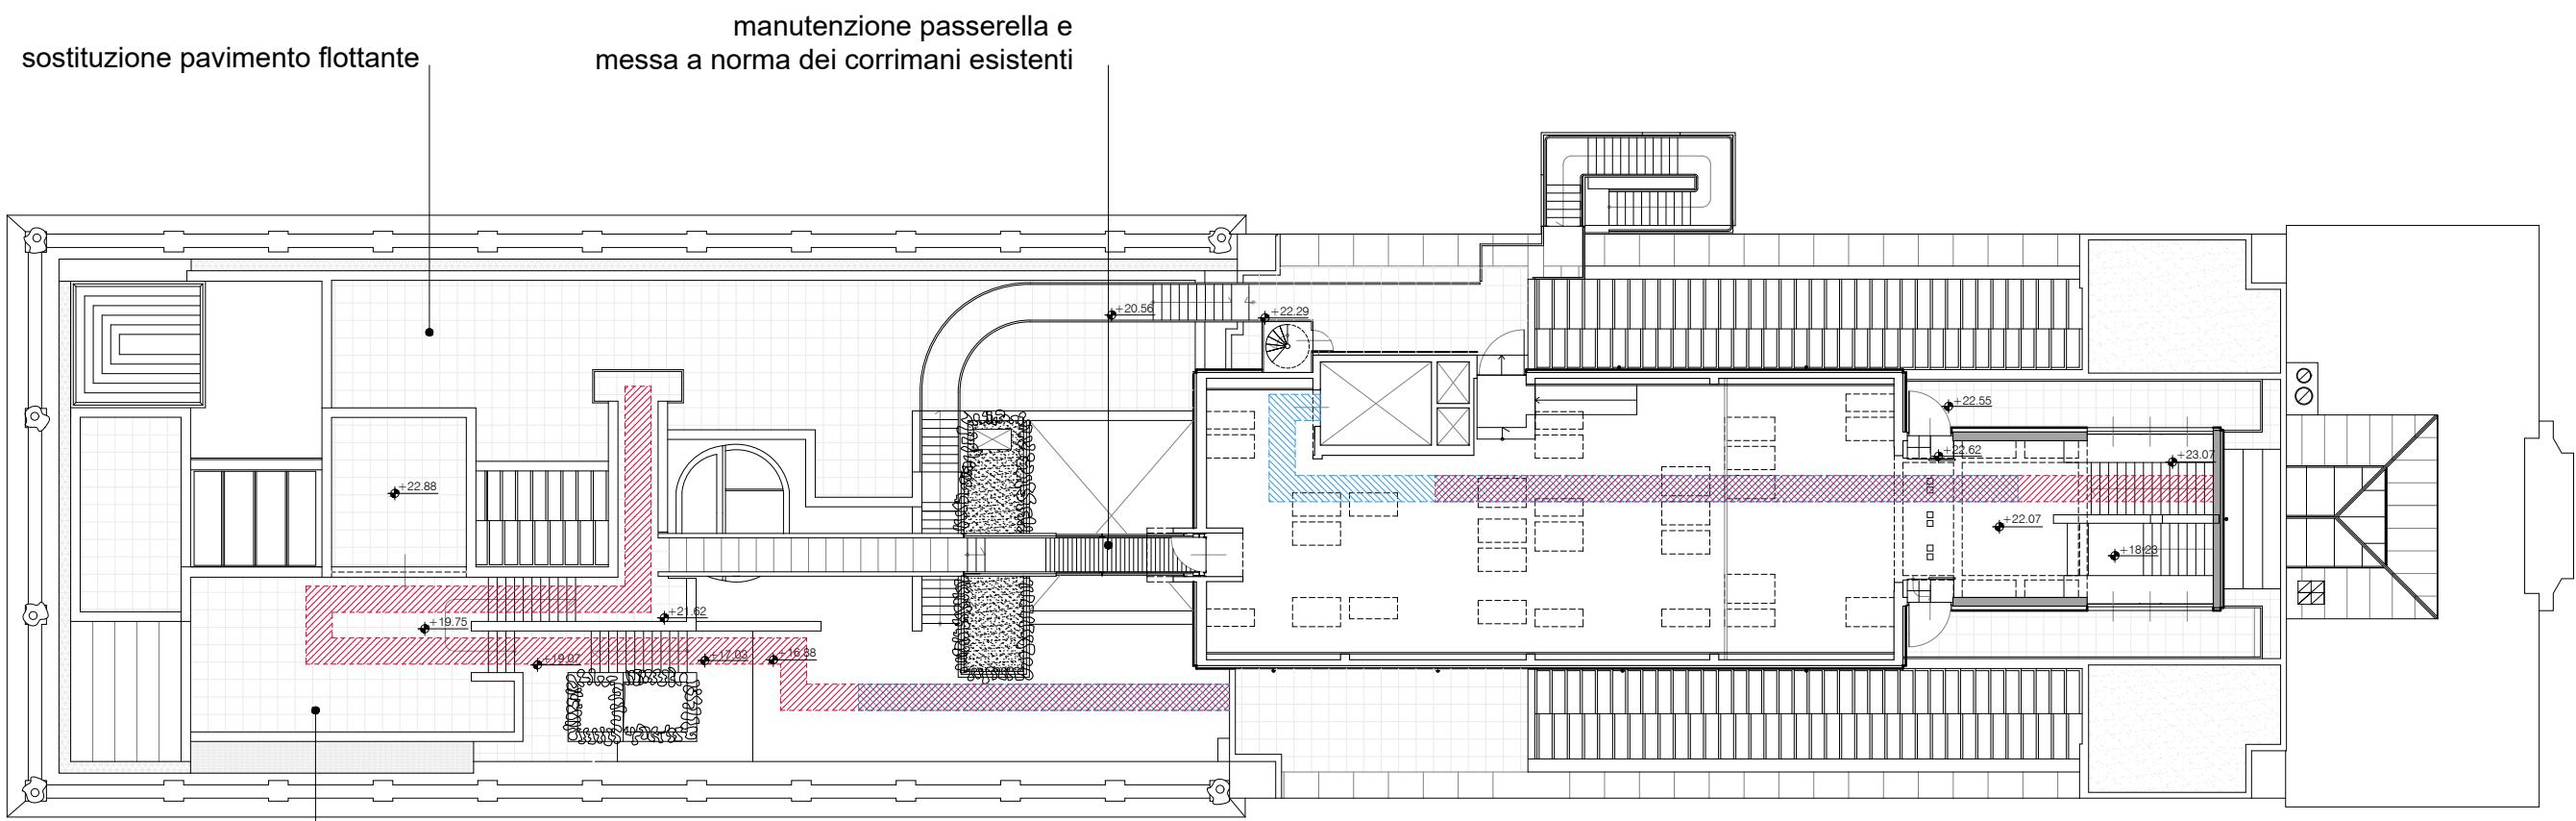
sostituzione pavimento flottante

manutenzione passerella e
messa a norma dei corrimani esistenti
